## Complicación de estent metálico en tráquea

### *A complication of a metallic stent in trachea*

Rev Colomb Neumol 2013; 24 (4):235

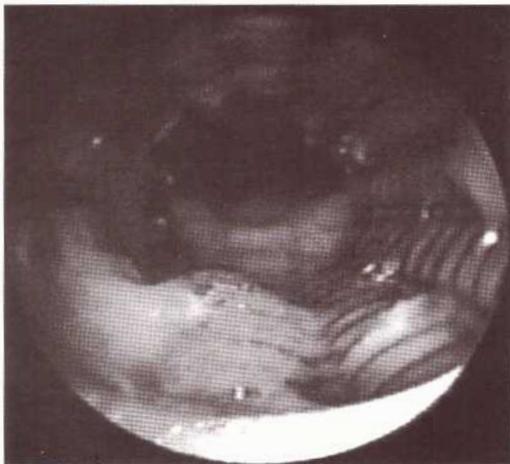
La broncoscopia mostró estent ultraflex a 1,5 cm por debajo de las cuerdas, permeable y de buen calibre, recubierto por membranas blanquecinas (Figura 1); tras manejo antibiótico y sin mejoría de los sínto-

**Figura 1.** Estent metálico recubierto de membranas.

mas o de las lesiones, se retiró el estent bajo broncoscopia rígida, con resolución de la halitosis.

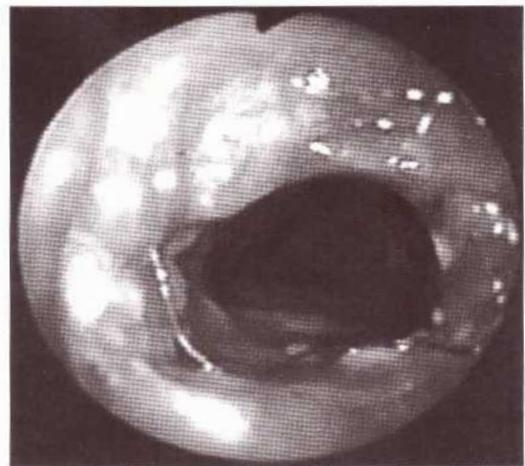
**Figura 3.** Imagen posterior al retiro del estent.

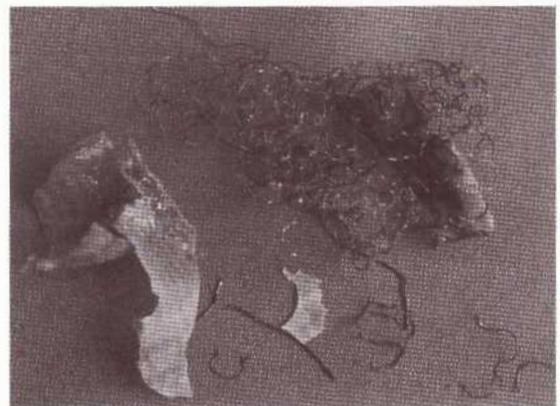
**Figura 2.** Fragmentos del estent retirado.
